X- ENDÜSTRİ ÜRÜNLERİ SAN TİC A.Ş. / TÜRKİYE

19/09/2005 Tarihinde yangın sonrası yapılan incelemelerde elde edilen eksiklikler aşağıda yazılıdır.

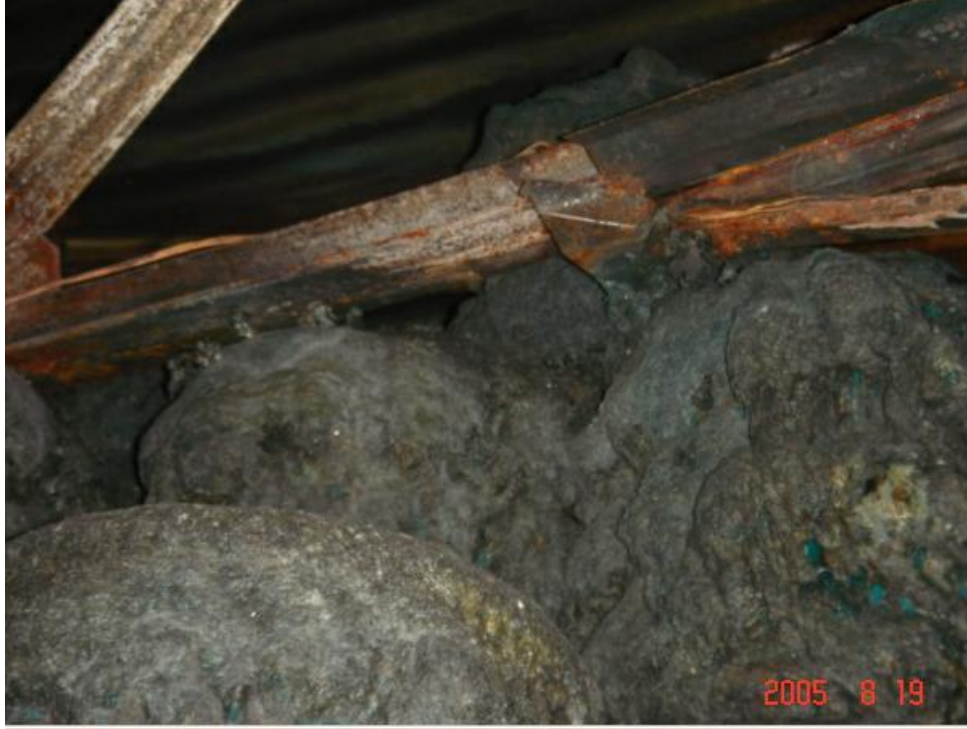
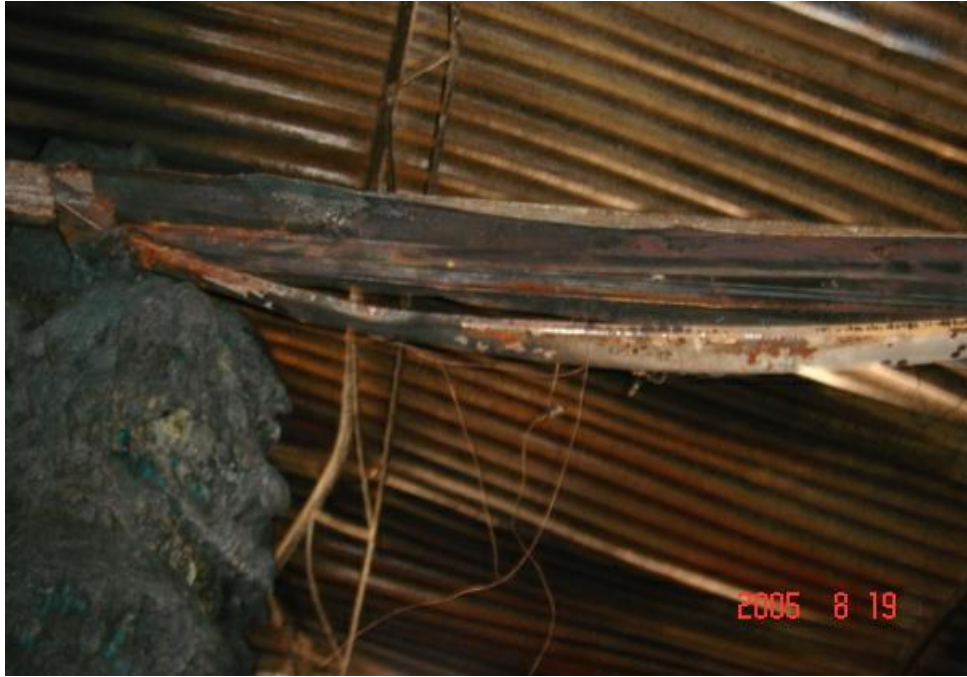
- Yangın iki ayrı ambalaj deposunda farklı zamanlarda yaşanmıştır.
- İki deponunda yerleri yanlış seçilmiştir. Bu sebep ile yangın boyutları ve maliyetleri yüksektir.
- Baskılı ambalaj bobinleri elektrik dağıtım panosunun hemen üstü olup enerji kabloları ile yakın ilişki içindedirler.
- Aydınlatma armatürleri cins ve tavanda yerleşim olarak yanlıştır.
- Aydınlatma armatürleri yer yer ambalaj emteası ile temas halinde olduğu görülmüştür.
- Yangın algılama sistemleri yoktur.
- Bekçinin fabrika çevresinde devriye gezmediği saptanmıştır.
- Yangın, çevre fabrikaların bekçileri tarafından görülerek fabrika çalışanları uyarılmıştır.
- Yangın önlemlerinde yetersizdir.

Emtea ile aydınlatma armatürleri yakın ve bitişik konumdadır.

- 3) Aydınlatma armatürleri tam etanj olmalıdır. Armatür imal malzemesi, yanmazlığı dikkatle seçilmelidir. Kablo girişleri kesin olarak uygun çaptaki rekorlar ile yapılmalıdır. Aydınlatma armatürleri iz düşümleri kesin beton zemin olmalıdır. Aydınlatma armatürleri ile emtea arasında güvenli mesafeler bırakılacaktır(50-100 cm).

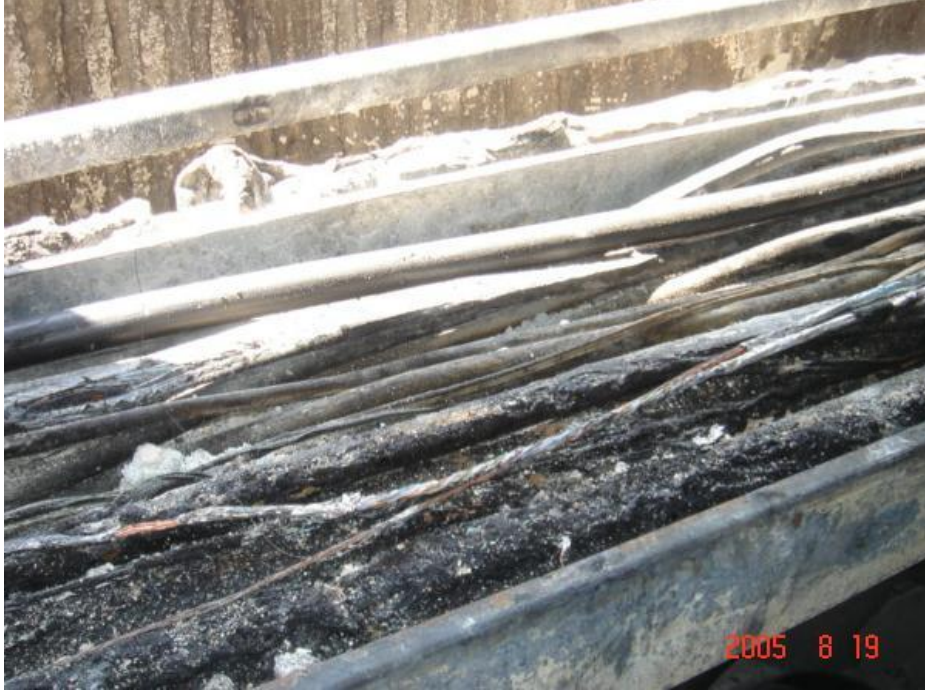
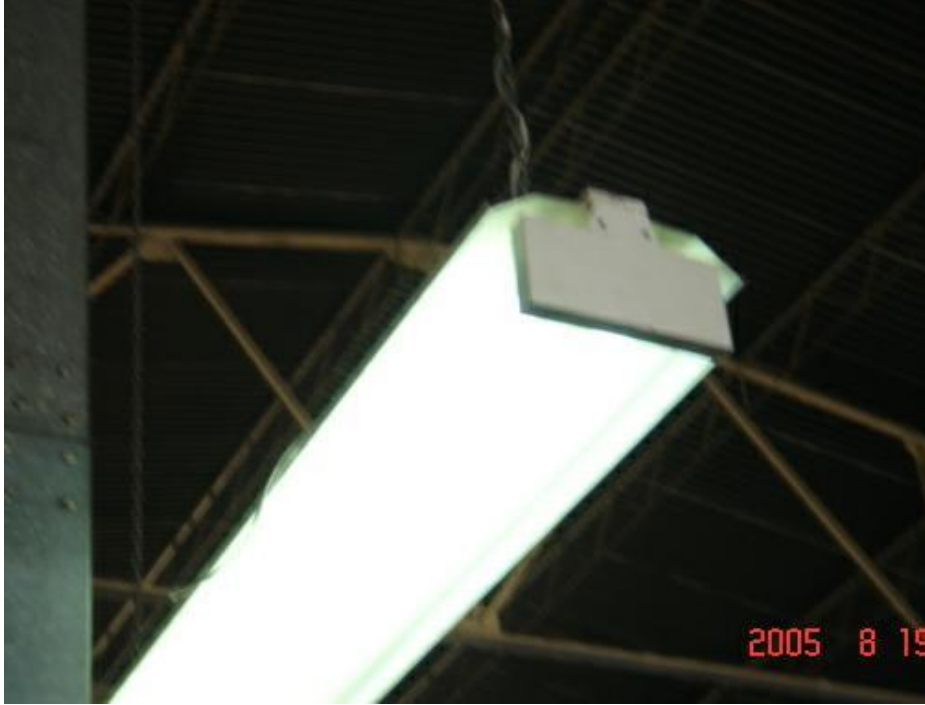
Saç kablo kanalları yakınındaki baskılı ambalaj bobinleri yangını yanındaki kablolarıda yangına katarak tesisin enerjisi kesilmiştir. Bunun sonucu olarak tesisin durmasına sebep olmuştur.

- 7) Havalandırma fanları bakımları yapılmalı yangın olasılıklarına karşı incelenmeli, gerekiyor ise değişim sağlanmalıdır.
- 8) Kuvvet kabloları yakın çevresi yangına müsait malzemedan arındırılmalıdır.

- 14) Pano, bir metre yakın çevresi ve iz düşümü kesin olarak yangına müsait malzemeden arındırılmış olmalıdır. Bu kısımlara depolama yapılamaz.
- 15) Duman algılama sistemi tesisin tamamını %100 koruyacak konumda tamamlanmalıdır. Bu sistemin kısa aralıklar ile çalışırılığını denetlenmelidir.

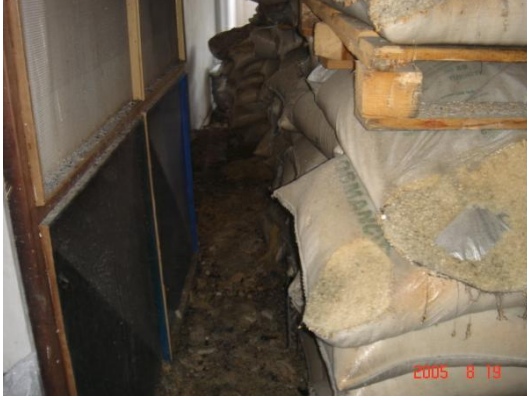
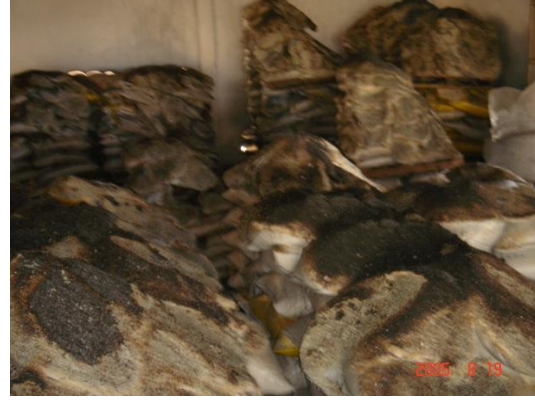
Yukarıda görüldüğü gibi duvar arkasında kalan emtea ısıdan ve alevden etkilenmemiştir.

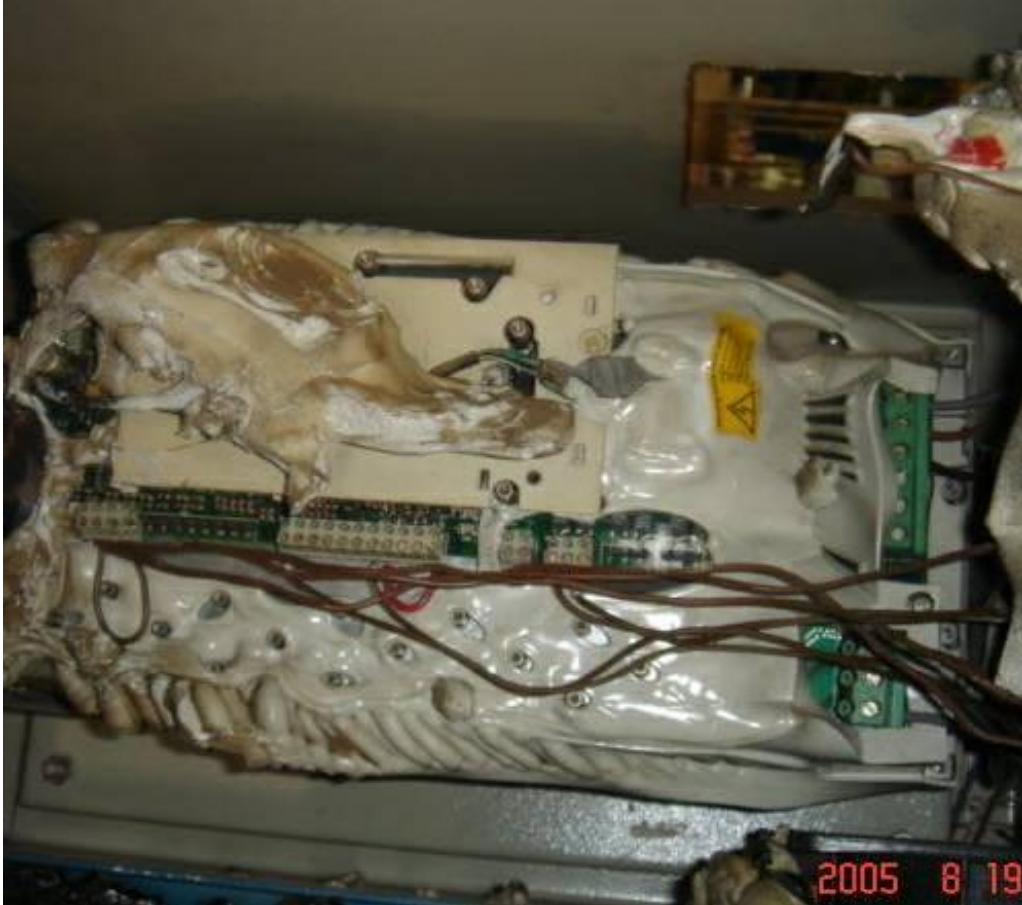
Ancak üst kısım pencereleri ısı münasebeti ile kırılınca yukarıdan ısı yansımaları ile yan depo ve makine dairesi hasara uğramıştır(aşağıda).

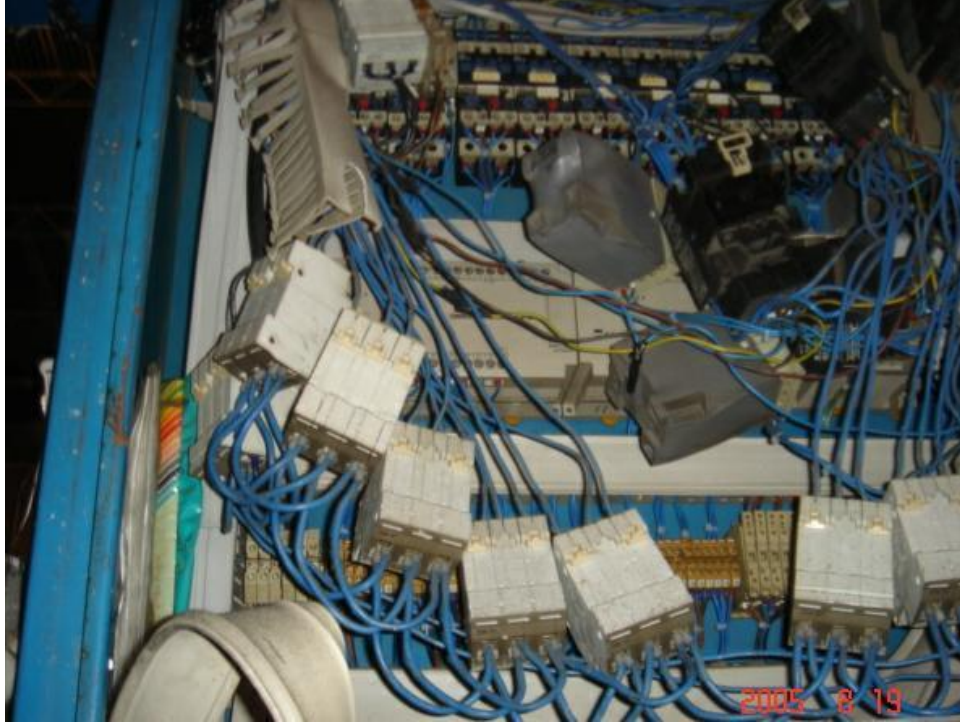
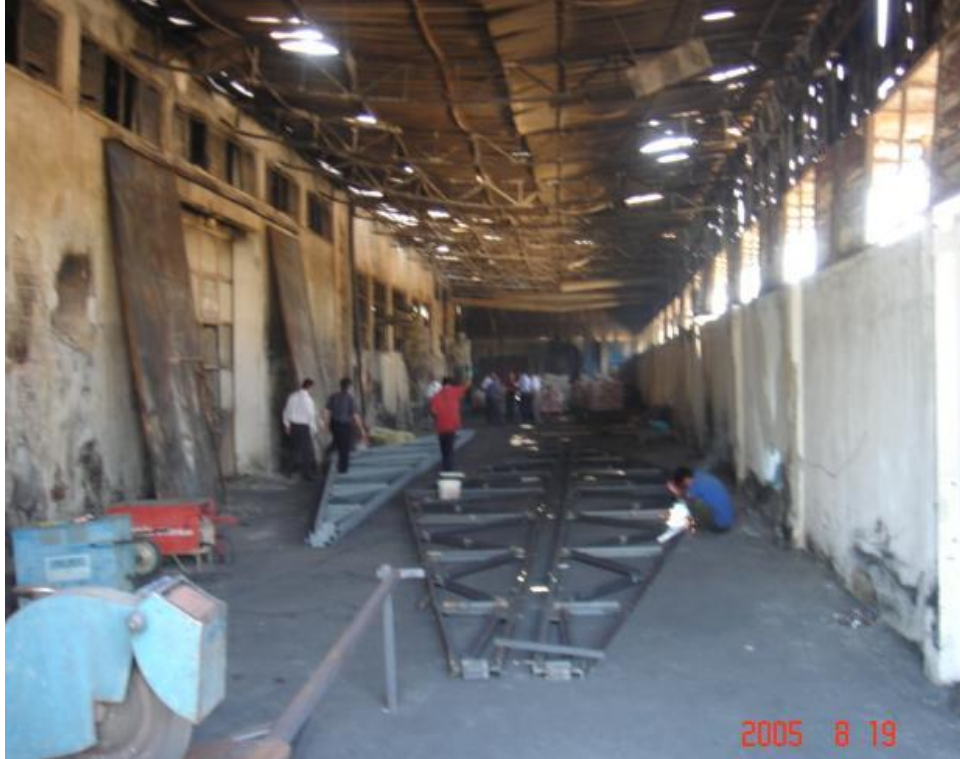
Sol yukarıdaki pencereler ve yalıtımsız kapılar yangın hasarını makine ve ham madde depolarına yaymıştır.

- 1) Ambalaj emteası depoları binadan ayrı güvenli mesafede duvarları ve çatısı en az iki saat yangına dayanıklı malzemedan yapılmalıdır.
- 2) Depolama, ara geçişler ve yükseklikler dikkate alınarak depolama yapılacaktır (yangın müdahale ve yayılma gözetilecektir).
